令和 8 年 3 月 1 1 日
東 峰 村
(住民福祉課・農林建設課)

村内の河川（小石原川・天神前川）における油の流出事故について

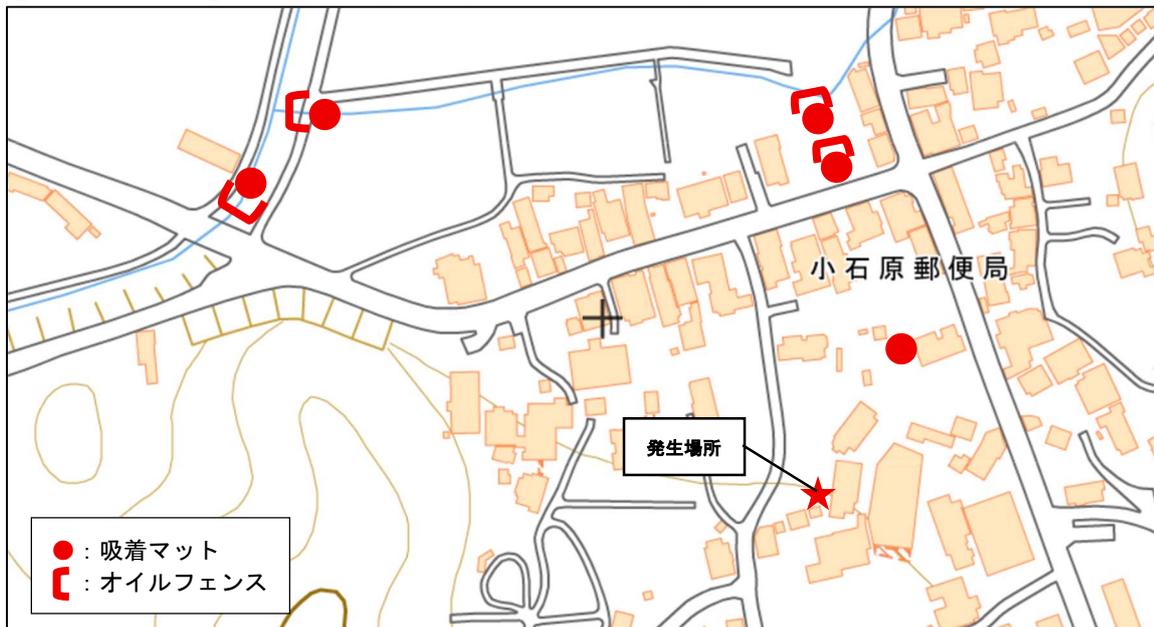
【実施箇所】（小石原交差点周辺及び小石原川付近）

- ・オイルフェンス及びオイル吸着マットの設置
設置場所：天神前橋付近、天神前川から小石原川への合流地点、吉の浦橋付近、小石原川ダム流入端（以上、フェンス及びマット）
流出現場付近（マットのみ）
