村内の河川（こいしわらがわ 小石原川・みこしだがわ 御輿田川・てんじんまえがわ 天神前川）における油の流出事故について
第 3 報

概 要

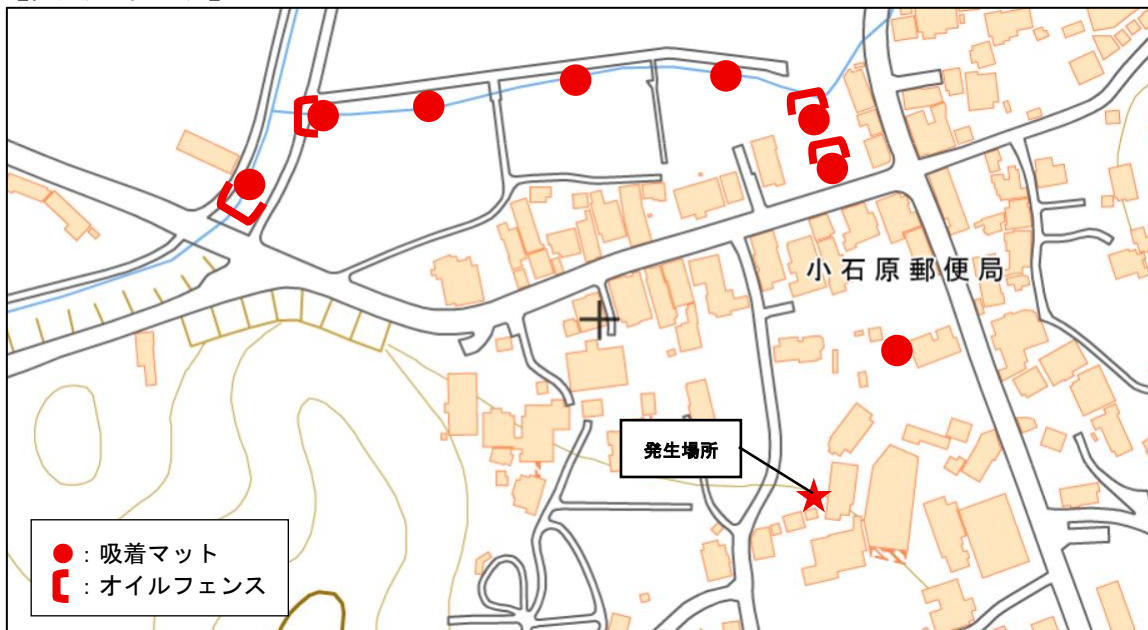
【実施箇所】（小石原交差点周辺及び小石原川付近）

- ・オイルフェンス及びオイル吸着マットの設置

設置場所：天神前橋付近

御輿田川から小石原川への合流地点（フェンス及びマット）

天神前川から御輿田川への合流地点（フェンス及びマット）

天神前川及び御輿田川（マット）

吉の浦橋付近

小石原川ダム流入端（以上、フェンス及びマット）

流出現場付近（油含有土壌の掘削撤去、マット）
