# 東峰村BRT駅周辺整備基本計画

令和6年3月

東峰村

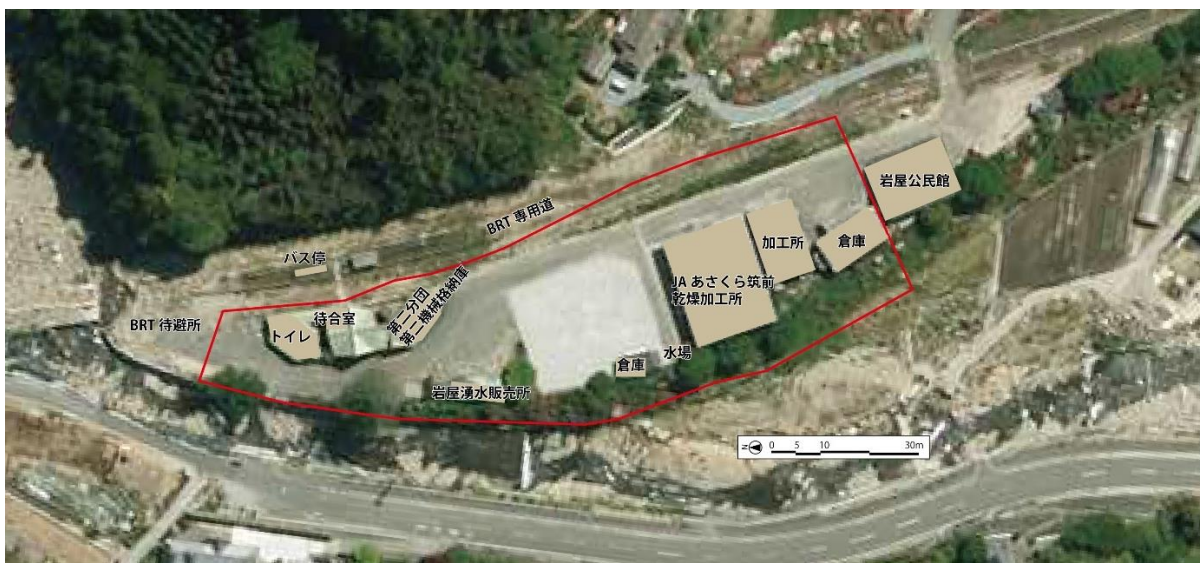
図：筑前岩屋駅計画対象範囲

筑前岩屋駅の対象範囲は以下の赤枠の範囲とする。

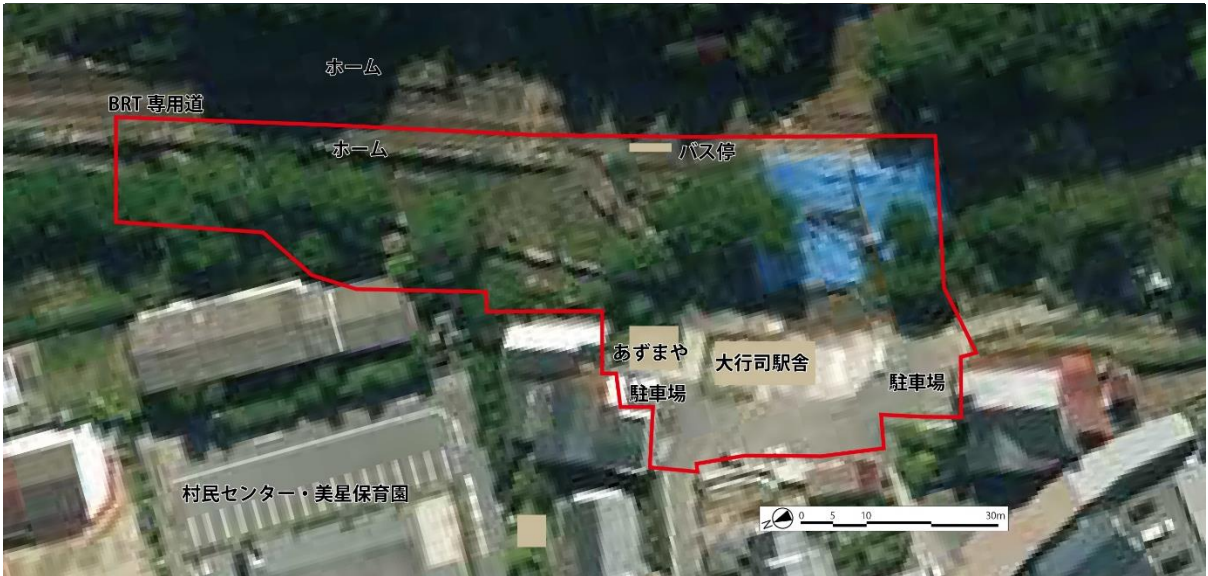
図：大行司駅計画対象範囲

大行司駅の対象範囲は以下の赤枠の範囲とする。

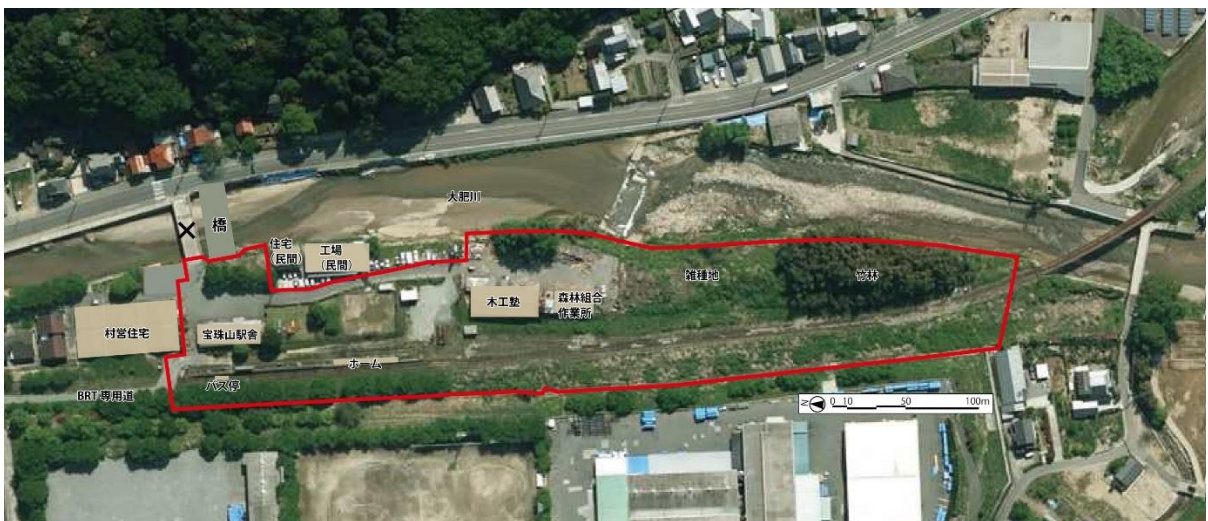
図：宝珠山駅計画対象範囲

宝珠山駅の対象範囲は以下の赤枠の範囲とする。

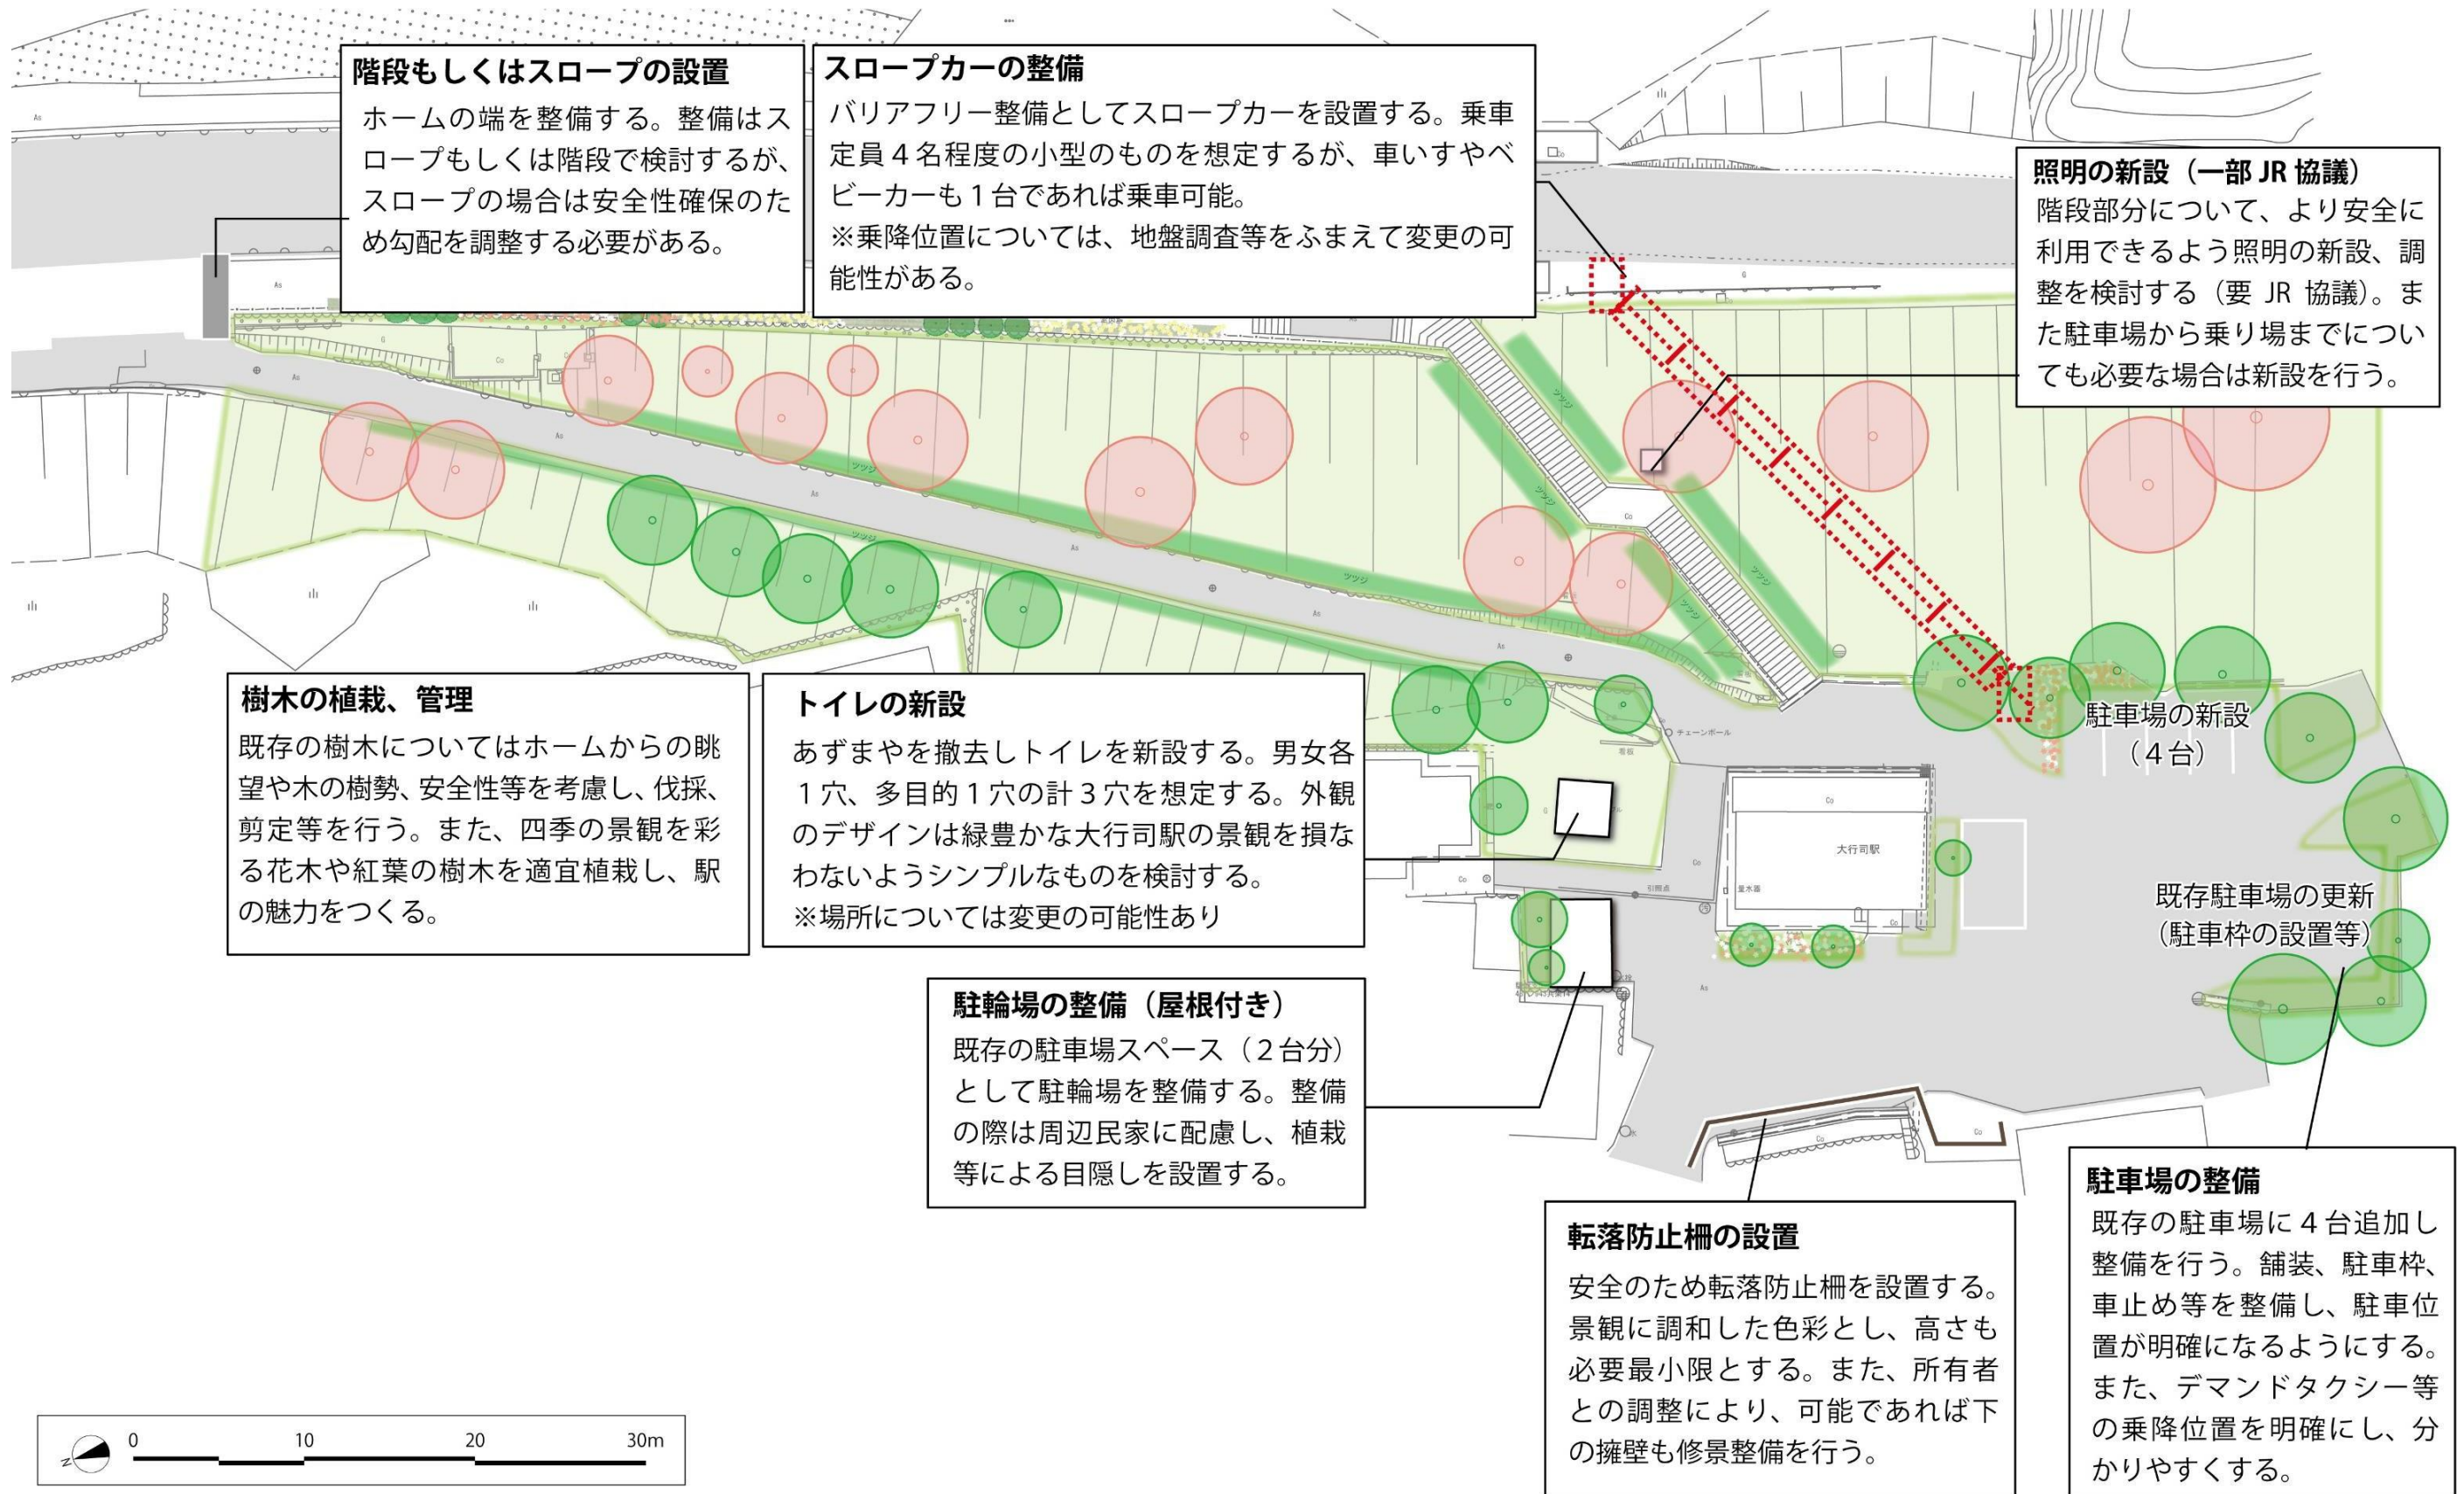
図：整備後イメージ図

**階段もしくはスロープの設置**  
ホームの端を整備する。整備はスロープもしくは階段で検討するが、スロープの場合は安全性確保のため勾配を調整する必要がある。

**スロープカーの整備**  
バリアフリー整備としてスロープカーを設置する。乗車定員 4 名程度の小型のものを想定するが、車いすやベビーカーも 1 台であれば乗車可能。  
※乗降位置については、地盤調査等をふまえて変更の可能性がある。

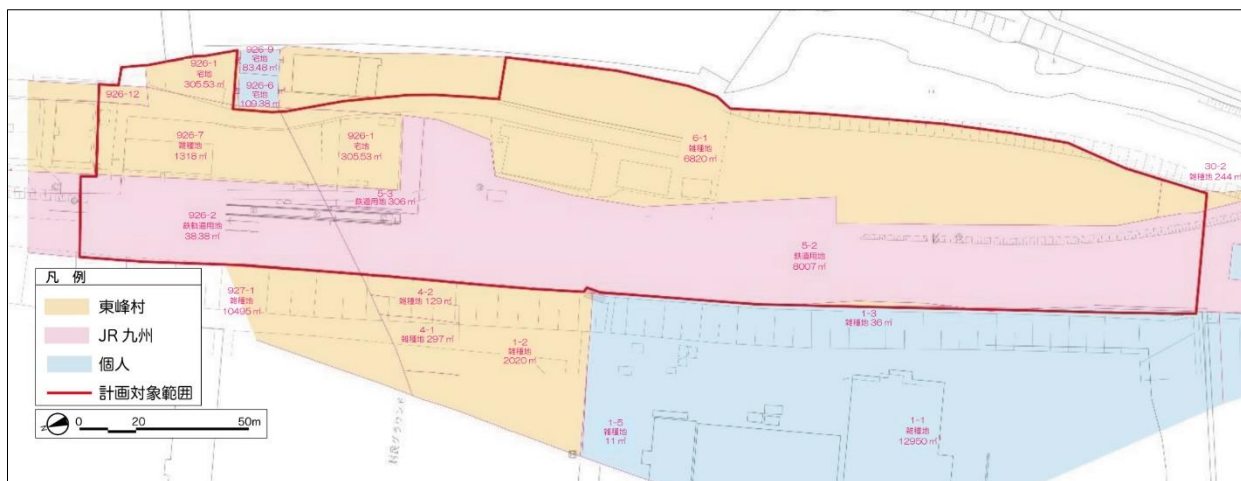
図：宝珠山駅周辺土地所有区分図

- ・村有地の半分以上は大分県日田市に位置している。そのため計画・整備を行う際は、日田市の持つ計画や河川整備を行う際の大分県との協議も念頭において進める必要がある。
- ・個人所有地が点在しており、一体的な整備を行うためには調整が必要である。

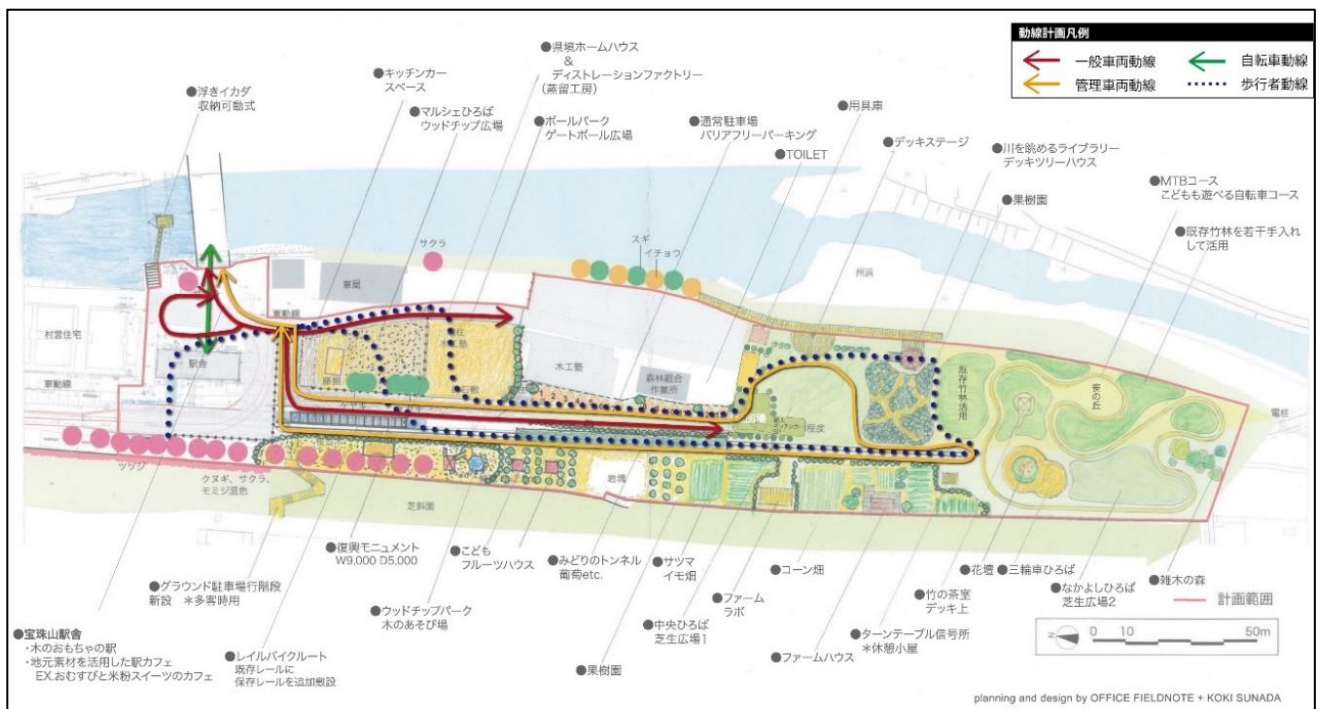
図：宝珠山駅動線計画図

農園や樹木等の管理を行う管理車両については資材搬入等のため、レールバイク横に作業道を設置する。なお一般車両の進入を防ぐためサイン等で案内を行う。
